Atención

Al reparar motores, asegurar que existe una luz mínima entre botador y platillo

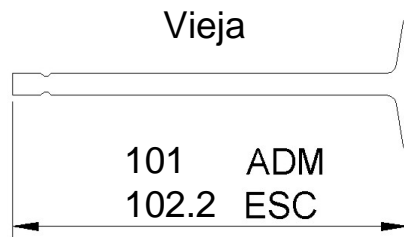
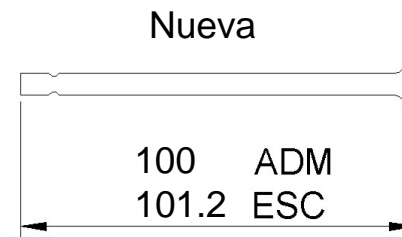
Las nuevas válvulas disponibles, fueron acortadas.

Al colocar esta nueva válvula se deberá disminuir 1 mm de suplemento inferior de resorte de válvula para mantener la carga original.
